実証概要

試行運用の概要

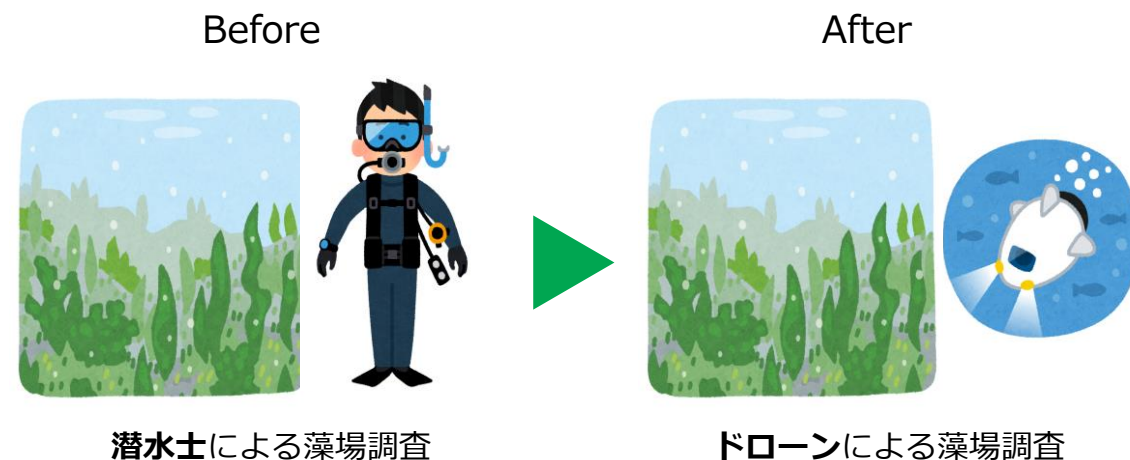
- ・ 方法：実証場所（愛知県知多郡南知多町豊浜田名畑沖）から実際のデータを取得して解析する。
- ・ 期間：ドローンでのデータ取得：2025年11月4日～2025年11月5日、2025年11月14日
データ解析：2025/11/15～2025/11/28
- ・ 評価：従来の調査手法（潜水調査）とドローンによる調査に要した調査時間や調査費用および取得できたデータの比較検証を行う。
